# EFFICACITE DES PASSAGES A LOUTRE EN BRETAGNE

Xavier Grémillet & Franck Simonnet  
- Groupe Mammalogique Breton -

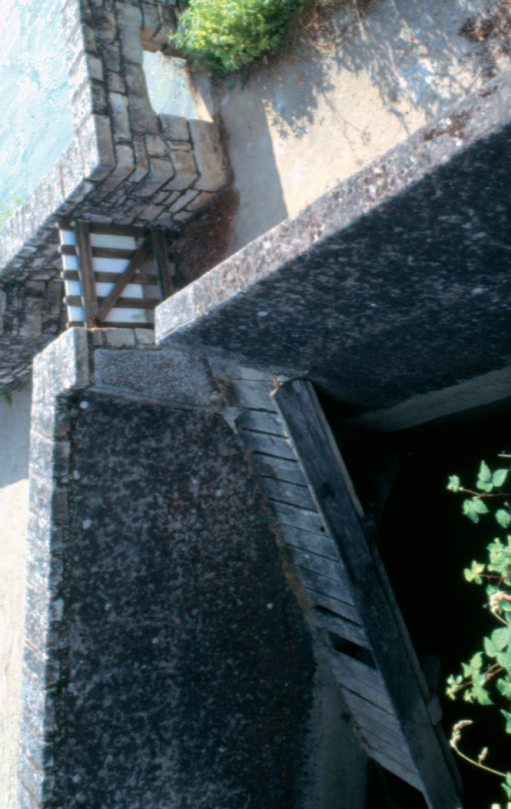
Matériau non pérenne : bois  
- erreur de conception -  
+ Rampe non réparée  
- absence de maintenance -

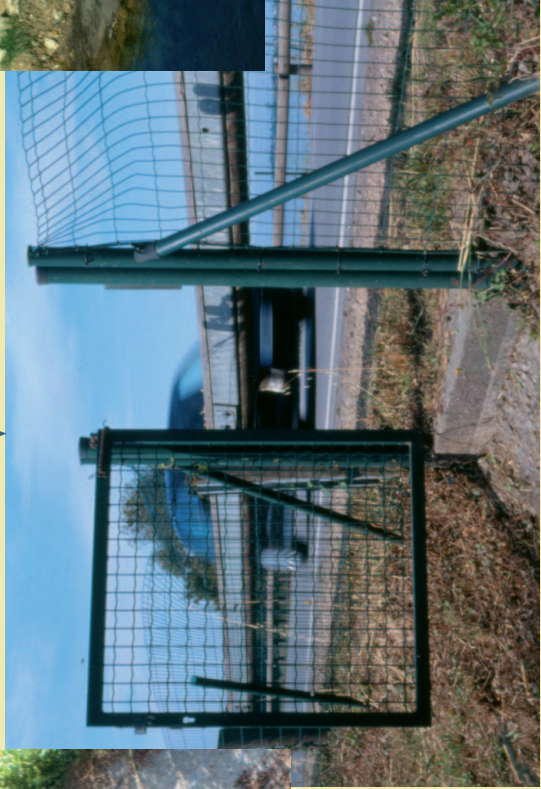
Porte cassée  
- absence de maintenance -

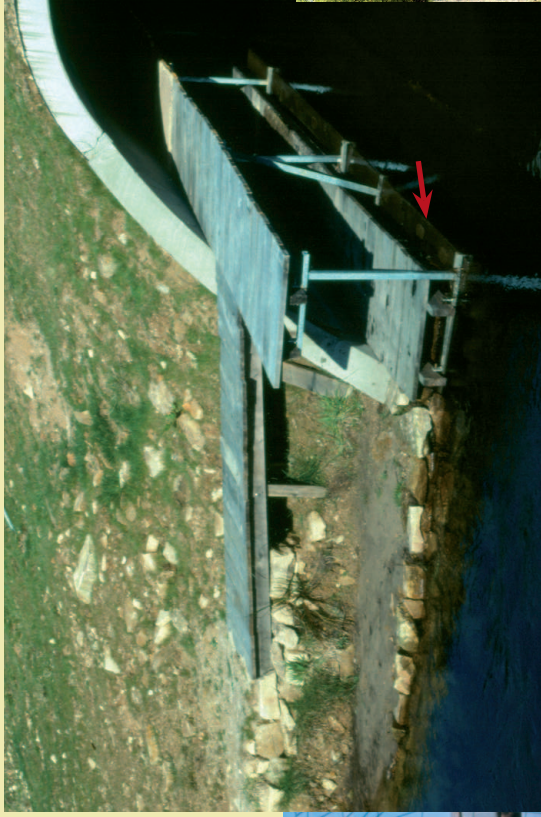
banquette béton noyée (*flèche*),  
passerelle n°1 trop basse.  
- erreurs de construction -

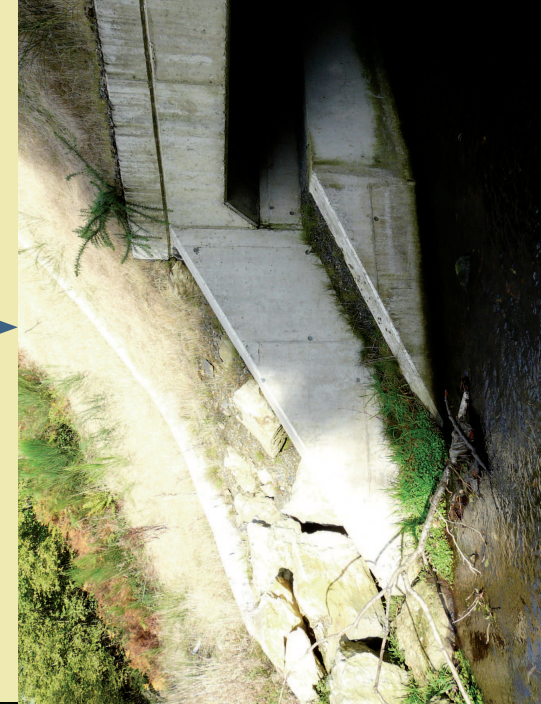
Rampe non-connectée à la  
berge (inaccessible en crue  
sur un petit ouvrage)  
- erreur de conception -

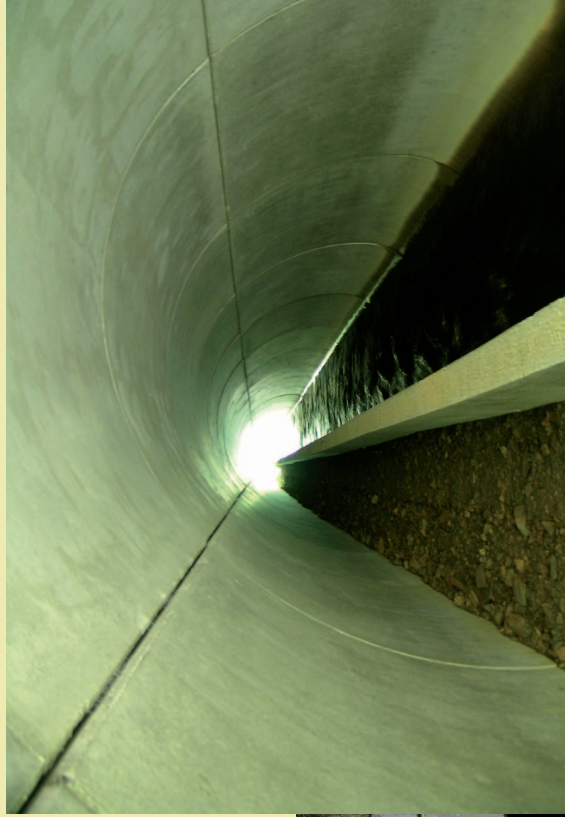
Risque d'érosion de la  
banquette en granulats  
- erreur de conception -

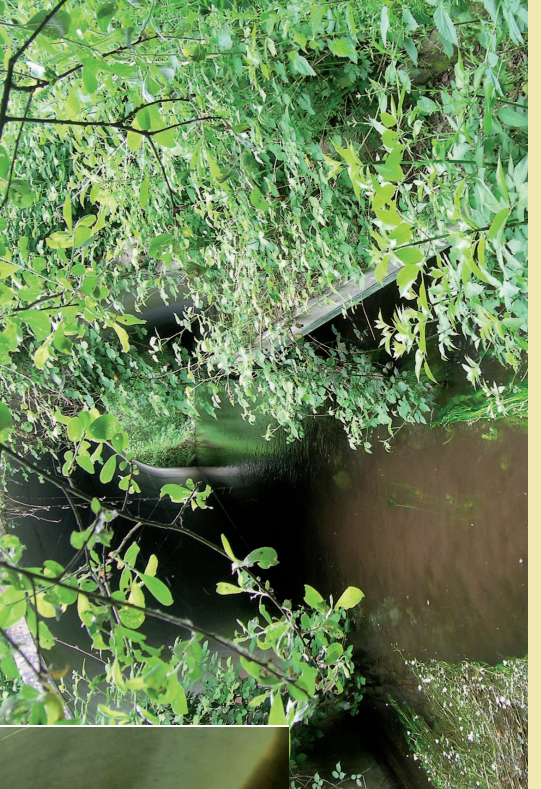
Rampe embroussaillée  
- absence de maintenance -

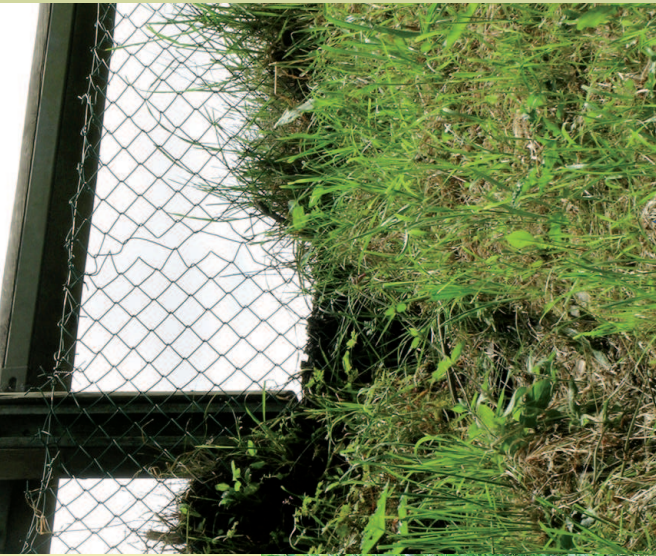
grillage non enterré  
- erreur de conception -
