Atelier « Aménagement de passages à faune pour les mammifères semi-aquatiques : aspects techniques et stratégiques »

Franck Simonnet¹, Pascal Fournier², François Varenne³, Xavier Baron⁴, Xavier Grémillet¹

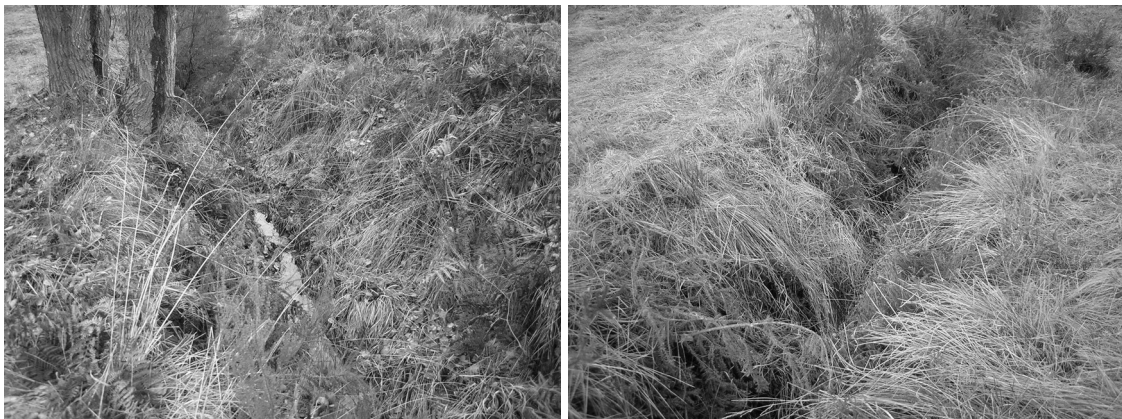
Figure 3: Exemples d'écoulements les plus petits considérés comme à recenser et cartographier

Lors des études d'APS, la première étape a consisté à recenser dans la bande d'étude des 300 m, tous les écoulements permanents ou temporaires (allant de la rivière aux petits ruisselets en passant par les crastes de drainage, fossés, canaux ou talwegs plus secs une partie de l'année) ainsi que tous les habitats humides.

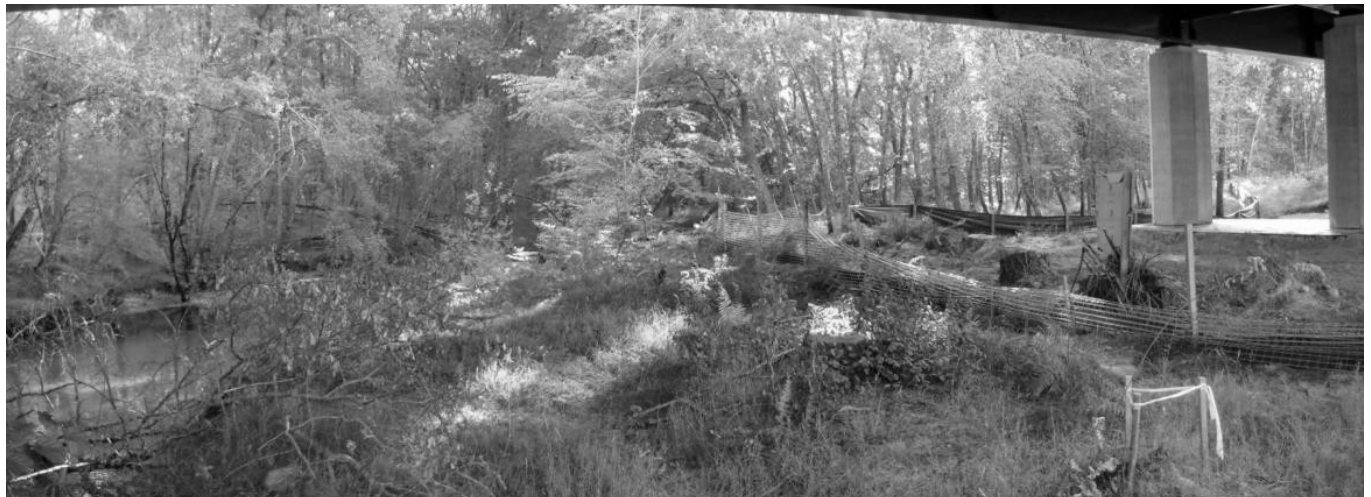
Figure 6: Construction d'un viaduc enjambant un lit majeur large : la zone chantier autour des piles est délimitée concrètement par une protection physique amovible (filet), afin d'éviter tout débordement des engins et personnels risquant la destruction des habitats d'origine sous l'ouvrage.

- 15 viaducs allant de 34 à 444 mètres d'ouverture : ce type d'ouvrage a été mis en place sur les lits majeurs larges avec des contraintes de protections des milieux très fortes y compris entre les piles du viaduc.

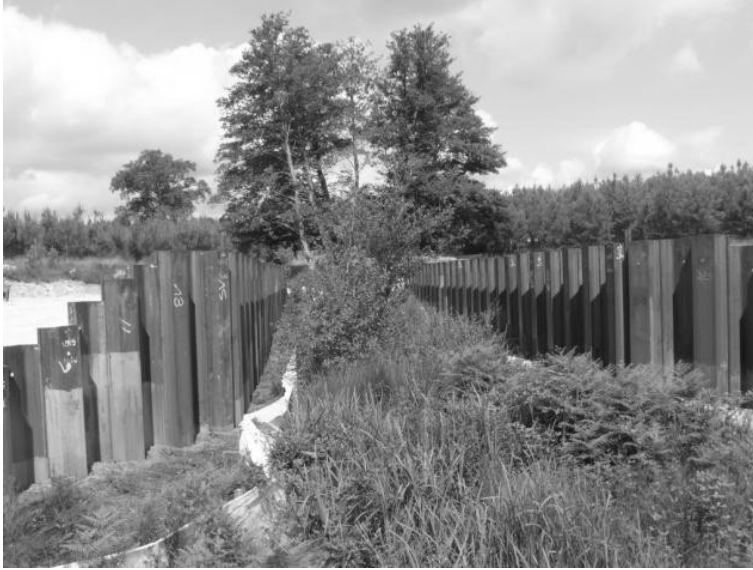
Figure 7: Début de construction d'un ouvrage préservant le lit mineur et les berges : là encore, la zone chantier est délimitée concrètement par une clôture amovible, afin d'éviter toute destruction ou l'altération du lit mineur et des berges naturelles bien végétalisées.

- 16 ouvrages préservant le lit mineur et les berges : ces ouvrages ont été mis en place sur les petits cours d'eau présentant des enjeux piscicoles forts ou un lit mineur

particulièrement végétalisé avec interdiction de toucher aux berges sauf pour le déboisement initial.

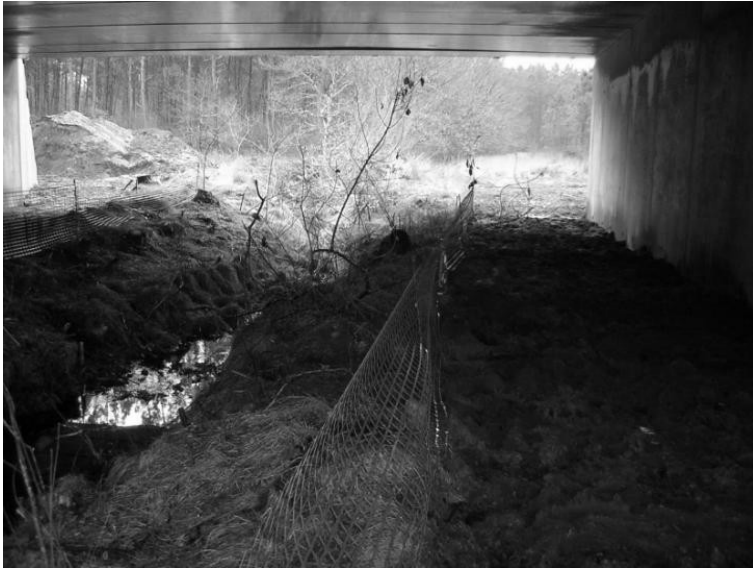
Figure 8: Même type d'ouvrage préservant le lit mineur (1 mètre de large) et les berges en fin de construction.

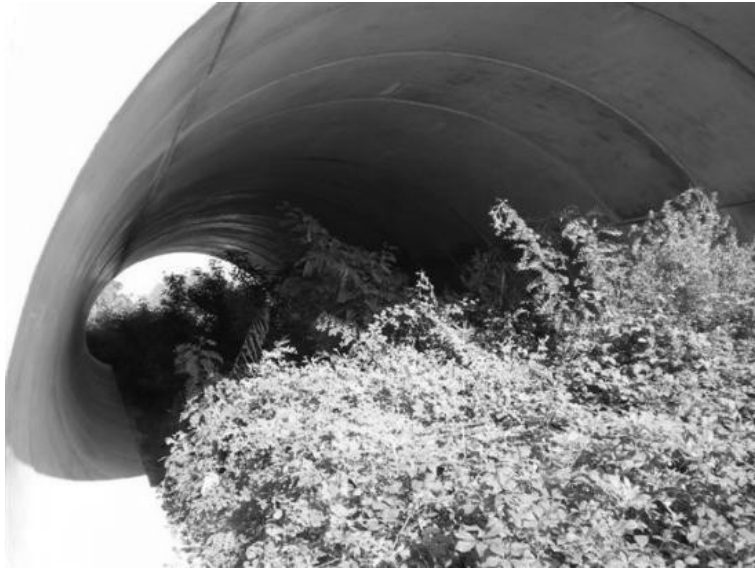
Figure 9: Autre type d'ouvrage préservant le lit mineur (0,50 mètre de large) et les berges, construction achevée.

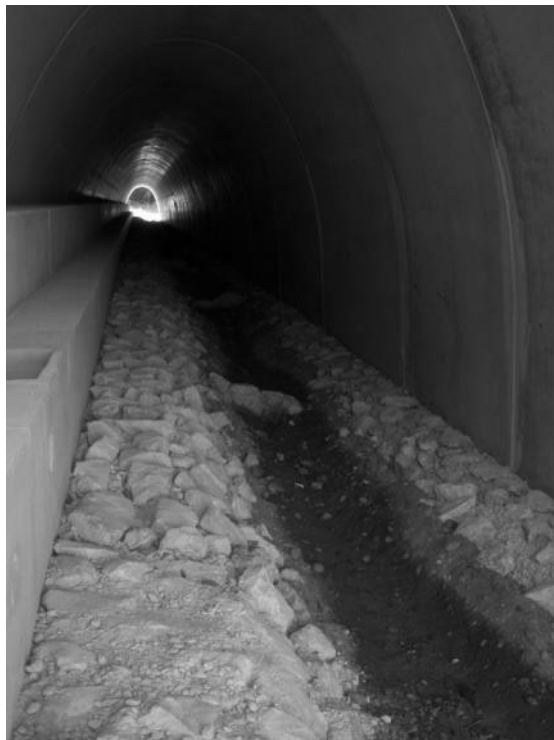
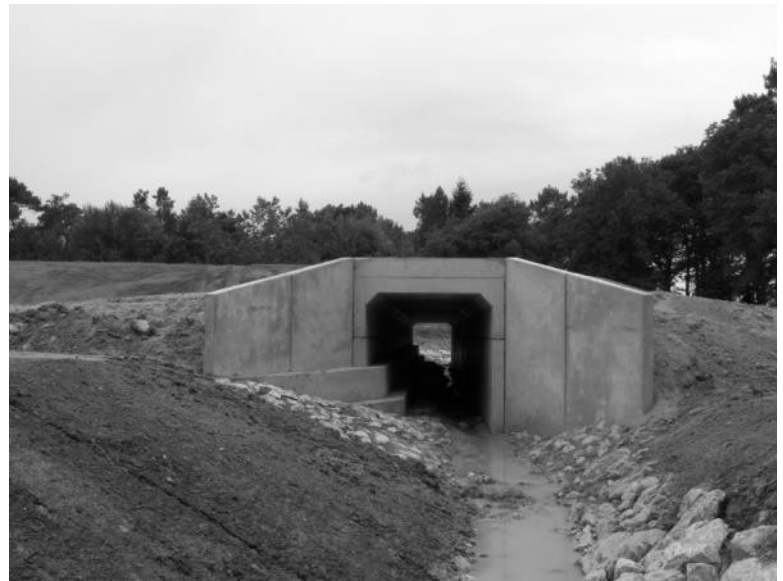
Figure 10: Ouvrages munis de banquettes à plusieurs marches sur une rive.

- 50 ouvrages munis de banquettes : ces ouvrages ont été disposés sur les ruisselets dégradés sans enjeux piscicoles et pouvant supporter un rescindement du linéaire. Les banquettes n'ont été installées que sur une seule rive lorsque la largeur du cours d'eau était inférieure à 1,5 mètre.

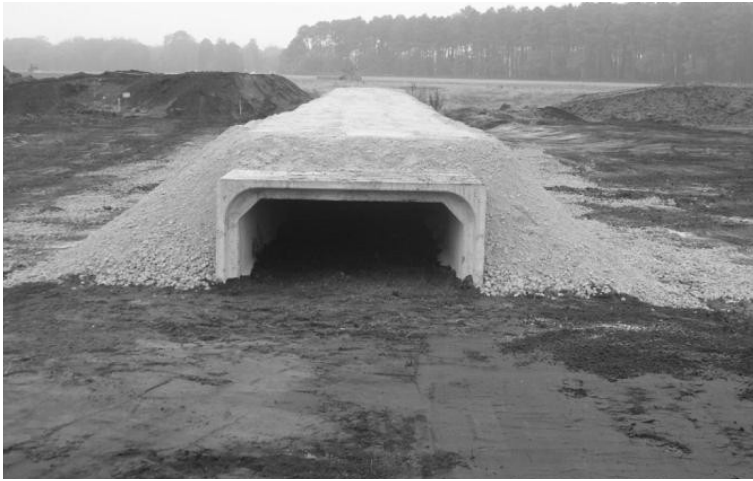
Figure 11: Buse sèche rectangulaire franchissant une zone humide assurant également la circulation des amphibiens

- 84 buses sèches, accolées ou non aux ouvrages hydrauliques : ces aménagements ont été disposés au sein des zones humides isolées ou le long des petits fossés ou talwegs secs une partie de l'année.

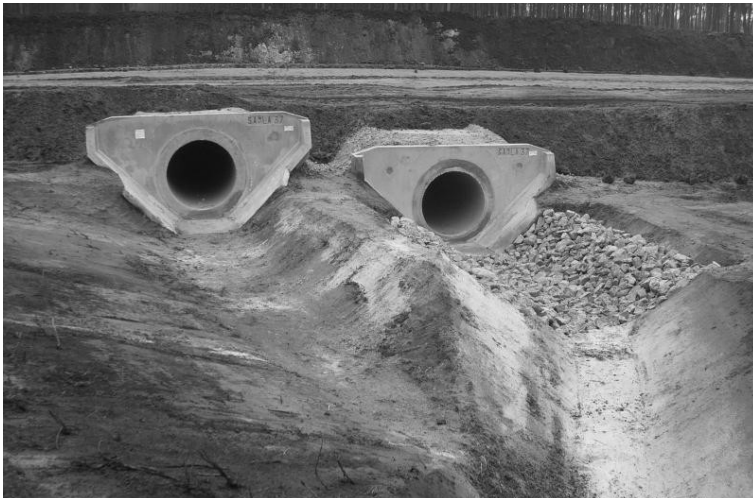
Figure 12: Buse sèche accolée à une buse hydraulique

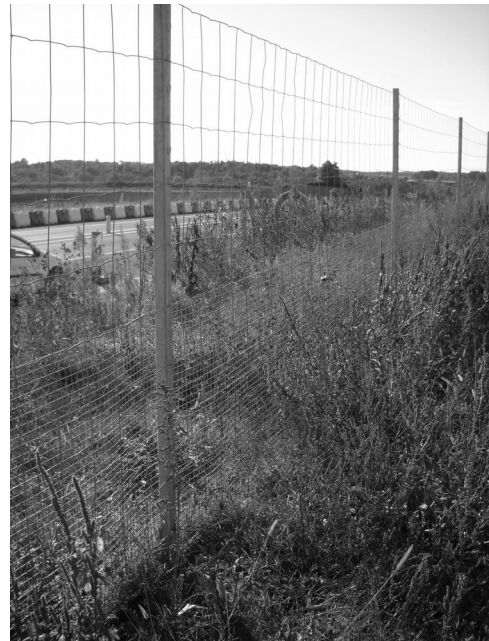
Figure 13: Grillage petite faune

En complément de ces rétablissements, une clôture petite faune de maille 20*20 mm sur 1 mètre de hauteur hors sol a été mise en place sur les 150 kilomètres de l'infrastructure pour empêcher toute intrusion de la petite faune à l'intérieur de l'autoroute et obliger les animaux à emprunter les passages. Cette clôture systématique a imposé en parallèle une réelle réflexion sur son positionnement ainsi que sur celui des fossés pour assurer son efficacité. █

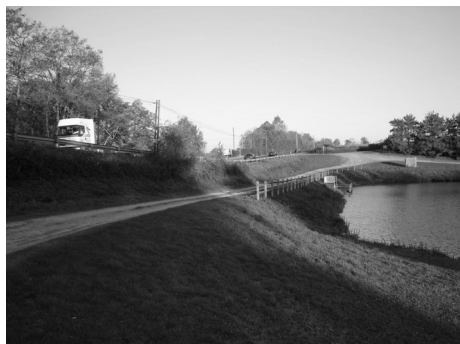
Figure 14: Configuration du site problématique

Le ruisseau du Moulin de l'Etang alimente un étang, la RD 137 est située sur la digue et un déversoir important (chute de plus de 3 m) suivi d'un passage busé de grande taille traverse la route. Même si les travaux ne perturbent pas la circulation ou la stabilité de la chaussée, une demande d'autorisation de travaux auprès de la DIRM est nécessaire.

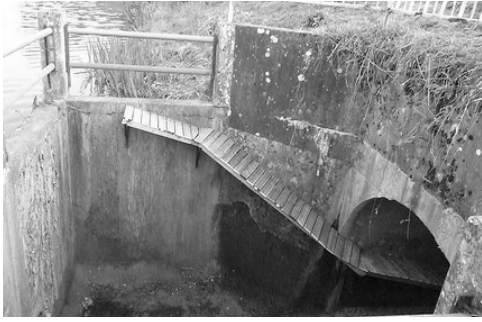
Figure 15: passerelle aménagée sous l'ouvrage de l'Oie

Un encorbellement en bois (70 cm de large) maintenu par des équerres métallique vissées dans l'ouvrage hydraulique permet de rendre le déversoir accessible à la Loutre d'Europe.

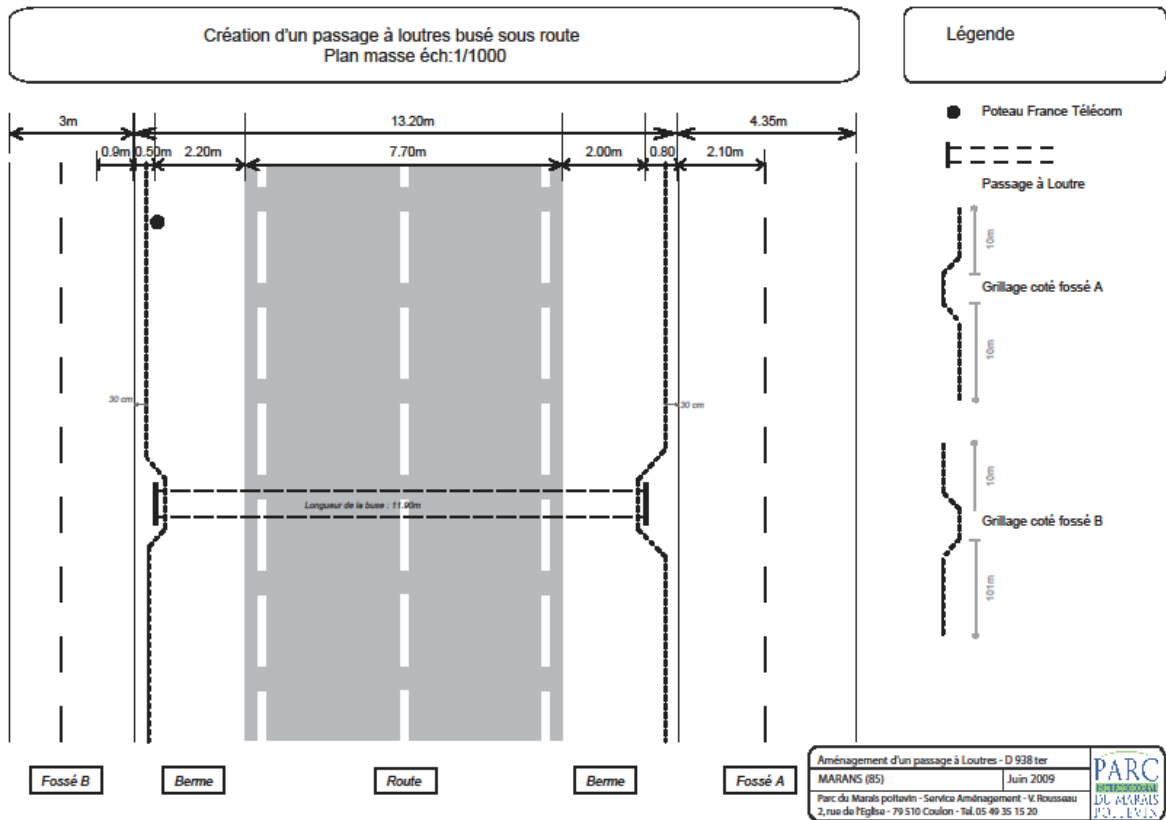
Figure 17: Plan d'aménagement d'un passage à Loutres - D938 ter

Le dernier passage à Loutre a été posé sur la RD938 ter Marans-Ile d'Elle. Quatre cas de collisions avaient été signalés entre janvier et mars 2009 sur cette route. Parmi ces cas, trois loutres avaient été trouvées mortes en trois semaines au niveau de l'ancienne carrière des «Ecluseaux» (Commune de Marans), avec deux collisions la même nuit le 30 mars 2009. La décision a donc été prise, en partenariat avec le service départemental routier, de réaliser un passage busé à Loutre sous la chaussée.

Cet équipement a été réalisé dans les derniers jours d'octobre 2009. On constatait, dans les tous premiers jours de janvier, l'utilisation de ce nouveau passage par une loutre d'Europe, deux mois après son installation.

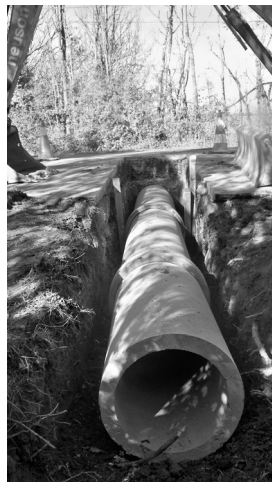
Figure 18: Terrassement et pose de la canalisation (diamètre 500 cm) en béton.

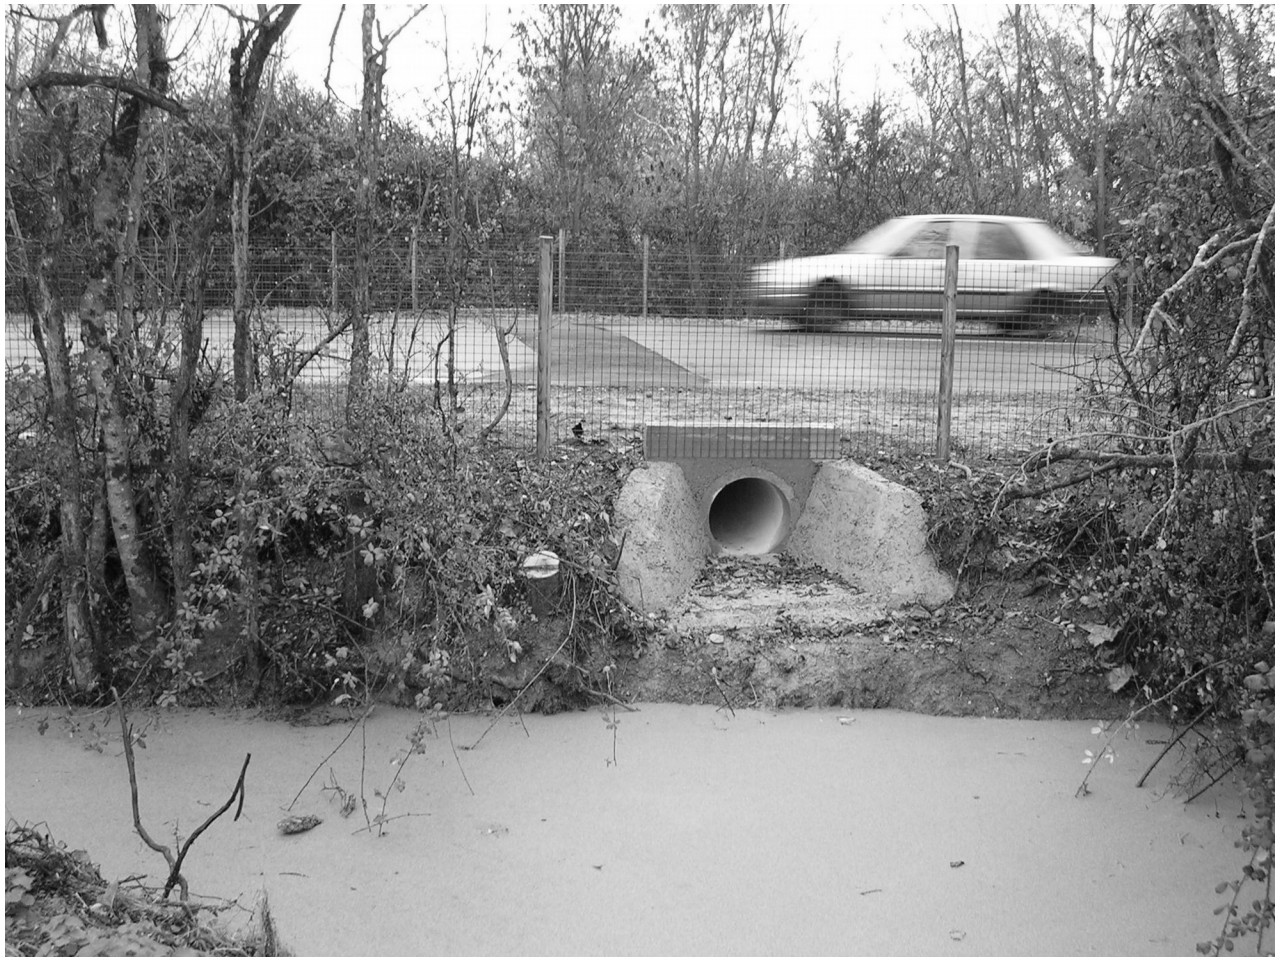
Figure 19: Vue d'ensemble du passage à Loutre.

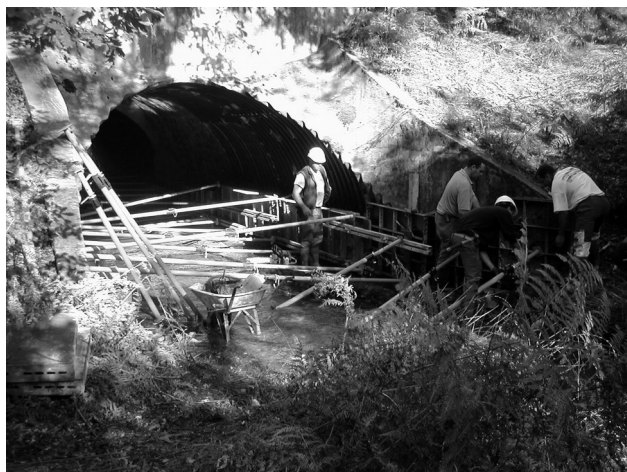
Figure 21: Installation des coffrages de la banquette

Pour l'heure, aucun plan d'intervention n'a vu le jour en Aquitaine malgré l'urgence de la situation. Seuls trois ouvrages ont été restaurés dans le cadre du recalibrage de la chaussée pour le transport des pièces de l'Airbus A380 pour un coût unitaire proche de 20 000€ HT (Fournier *et al.*, 2008). Les suivis engagés confirment leur fréquentation entre autres par la Loutre, la Genette et la Fouine et les petits mustélidés semi-aquatiques (Visons ou Putois).

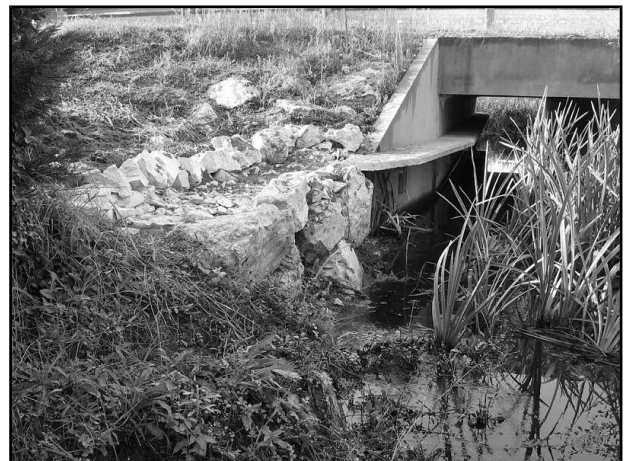
Figure 22: Encorbellement (à droite)

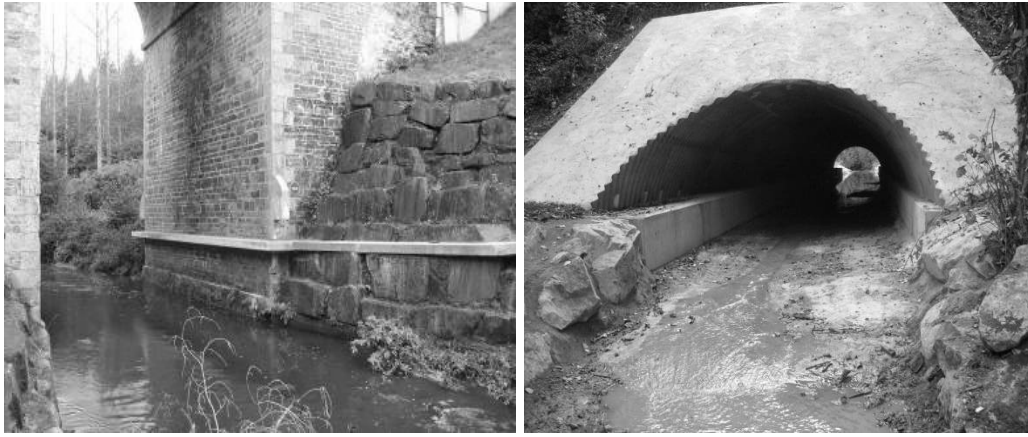
Figure 25: Exemples de réhabilitation d'ouvrages existants en Bretagne
