RECUEIL D'EXPÉRIENCES DES AMÉNAGEMENTS POUR UNE MEILLEURE COHABITATION CHIROPTÈRES – HOMME EN MILIEU BÂTI

Bourges - Octobre 2015

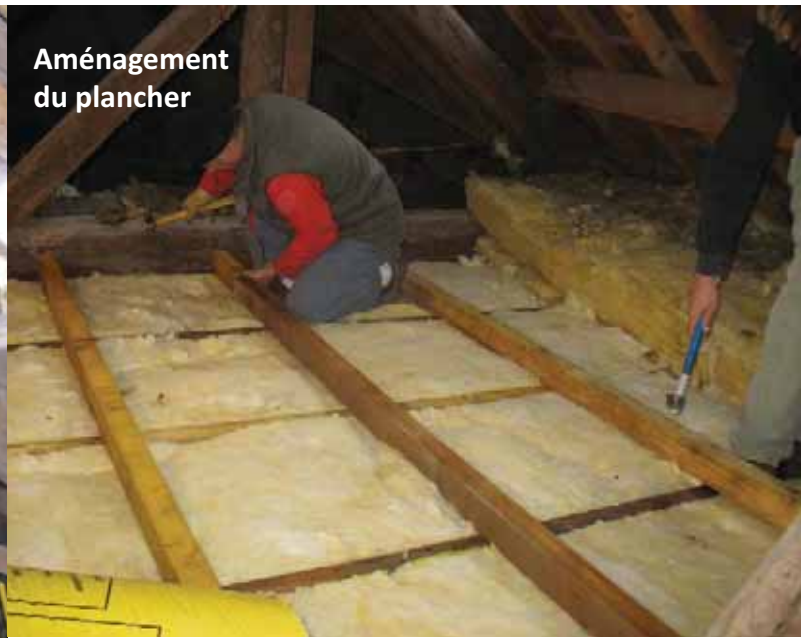
Aménagement du plancher

Pose du nouvel isolant avec lambourdes pour support du nouveau plancher

Aménagement réalisé : création d'un sas au niveau de la porte d'accès du grenier, évacuation et remise en place de l'isolation avec création d'un plancher porteur et d'une cloison en dur sur le côté du grenier (pour garder les conditions thermiques favorables), pose d'un linoléum au sol pour faciliter les nettoyages et éviter que les urines ne dégradent le plancher.

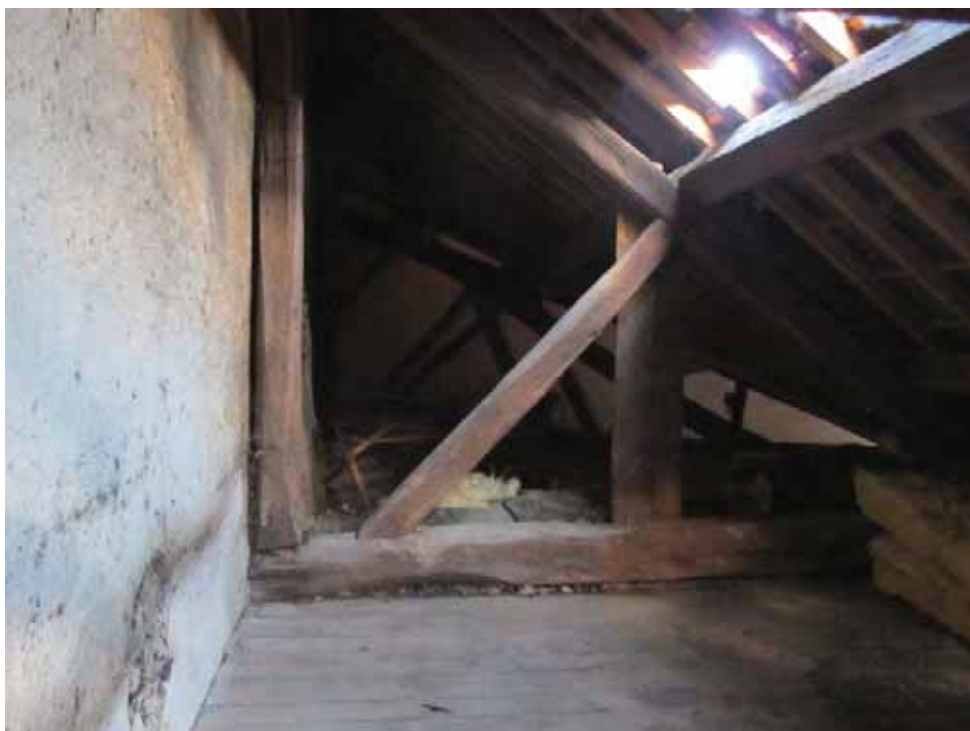
Guano recueilli après la pose d'un linoleum

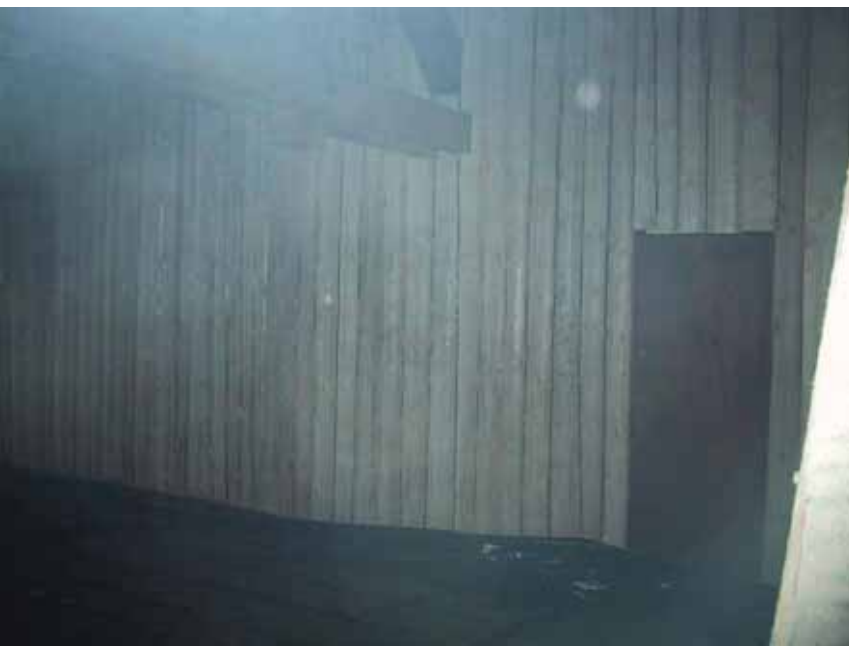
Pose d'une bâche au sol pour faciliter le nettoyage du guano

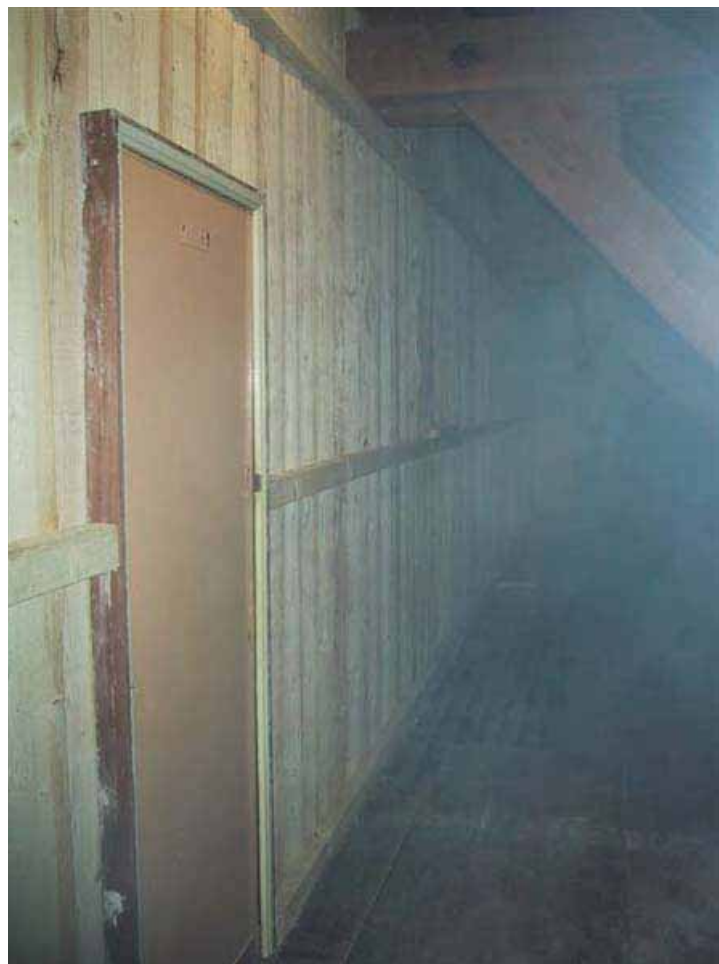
Installation d'une porte dans la cloison pour accéder à la pièce dédiée aux chauves-souris

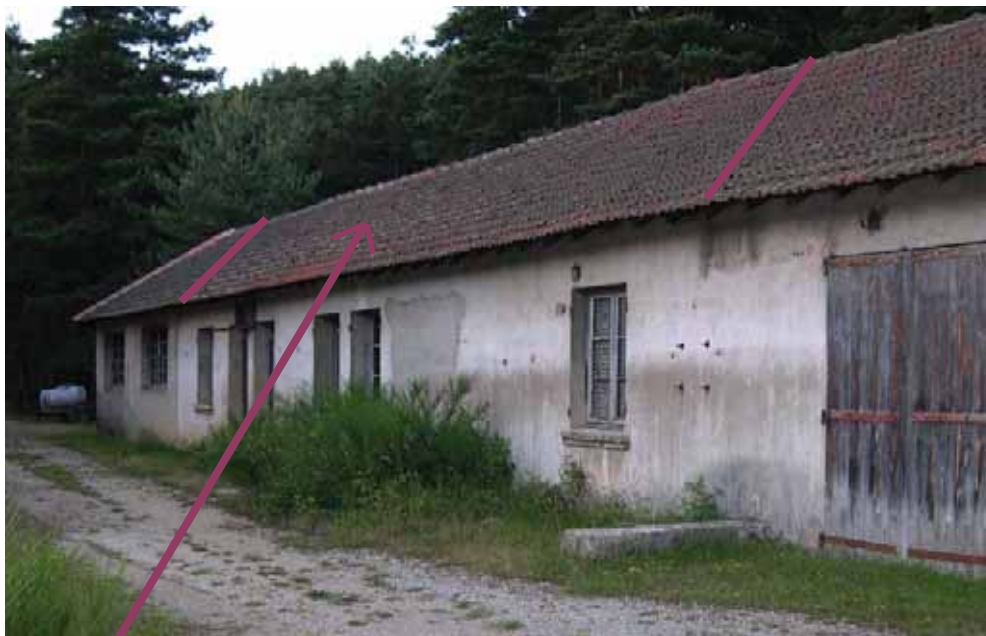
Comble utilisé du bâtiment et création d'une porte pour permettre le passage des animaux mais stopper les courants d'air pour les chevaux et les lamas

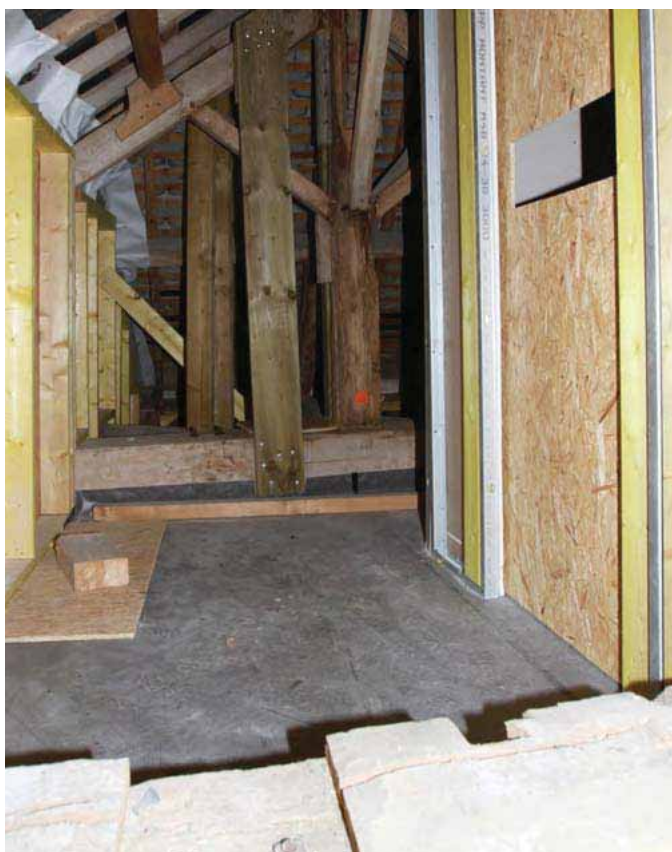
Porte d'accès au sas vue depuis les combles

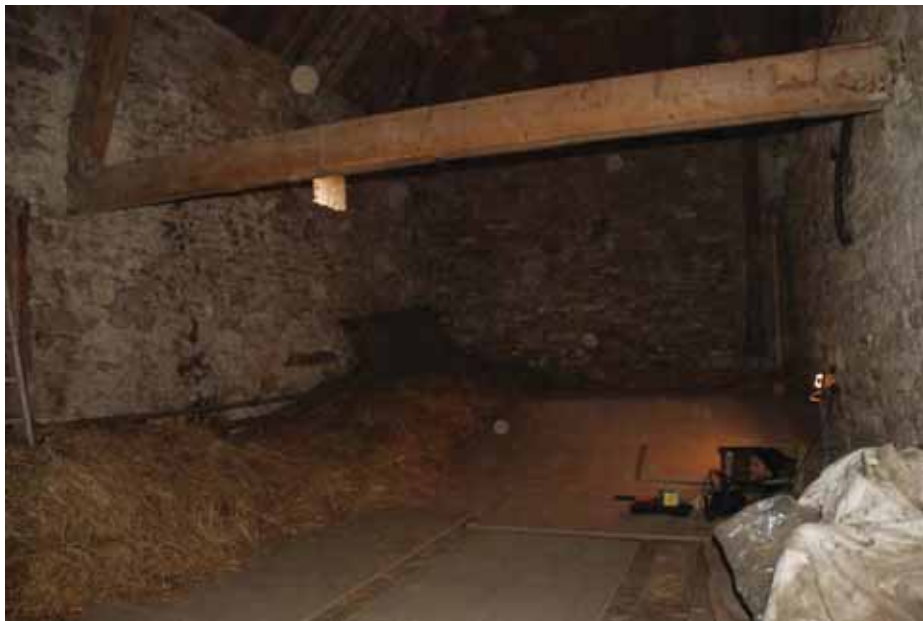
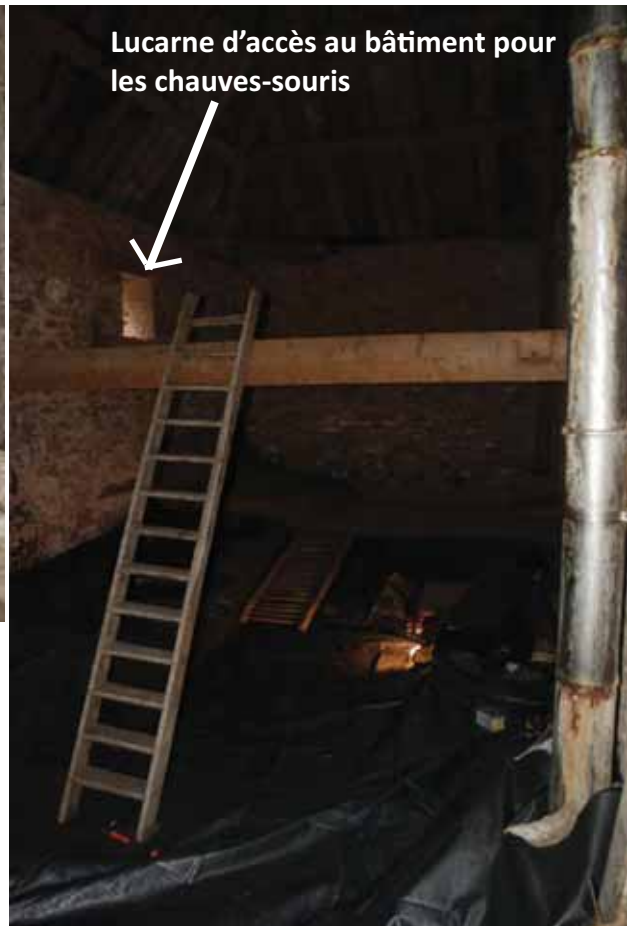
Pose du plancher et de la trappe d'accès

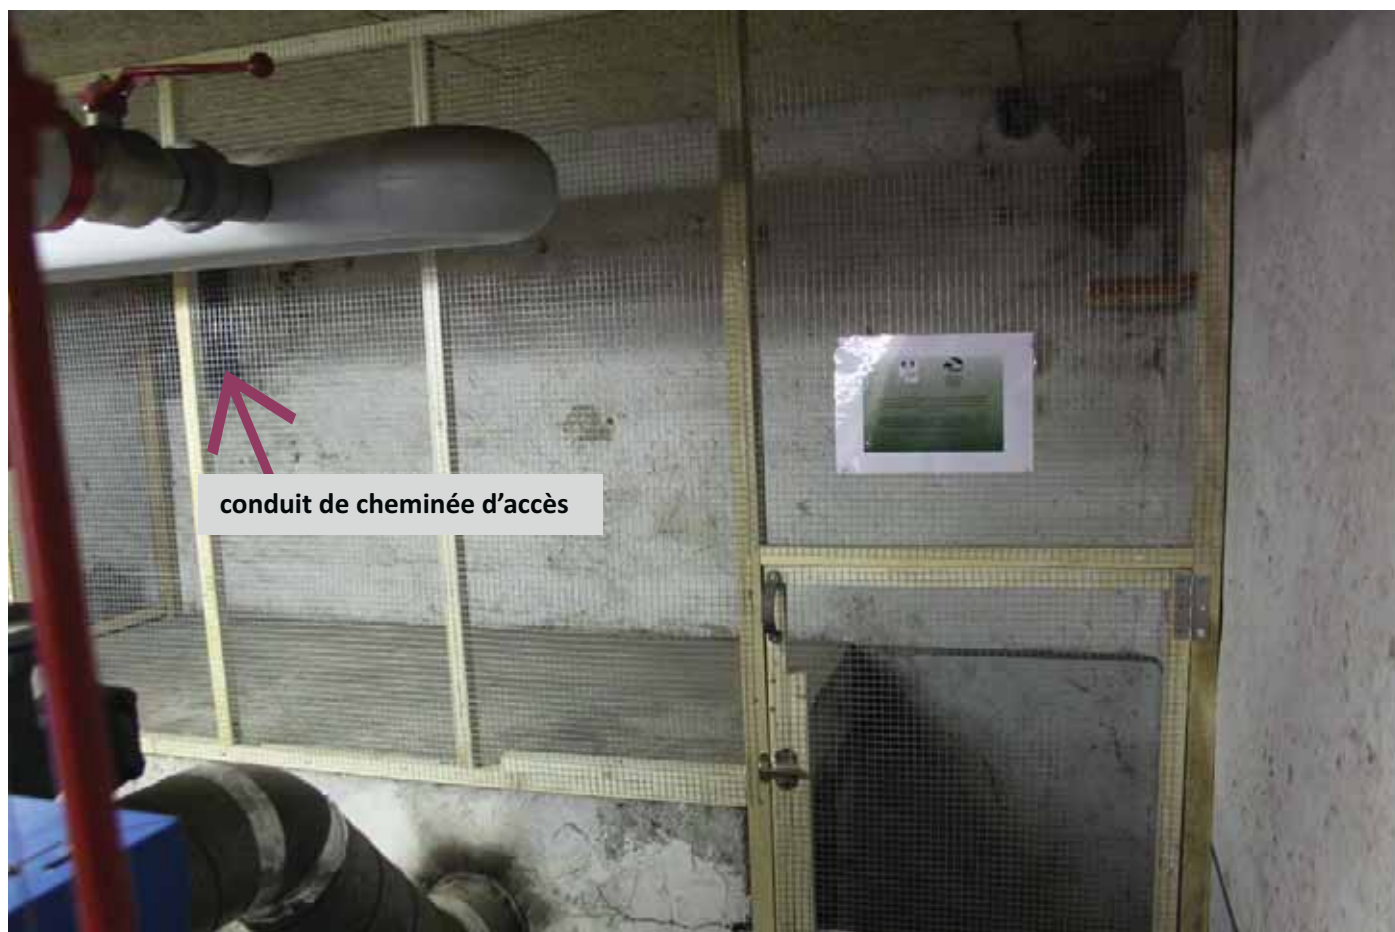
conduit de cheminée d'accès

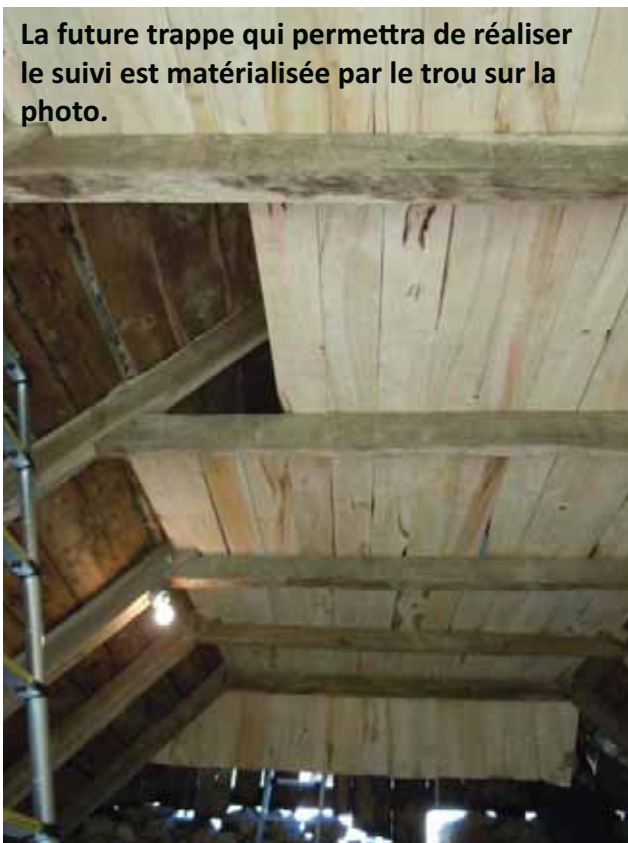
La future trappe qui permettra de réaliser le suivi est matérialisée par le trou sur la photo.

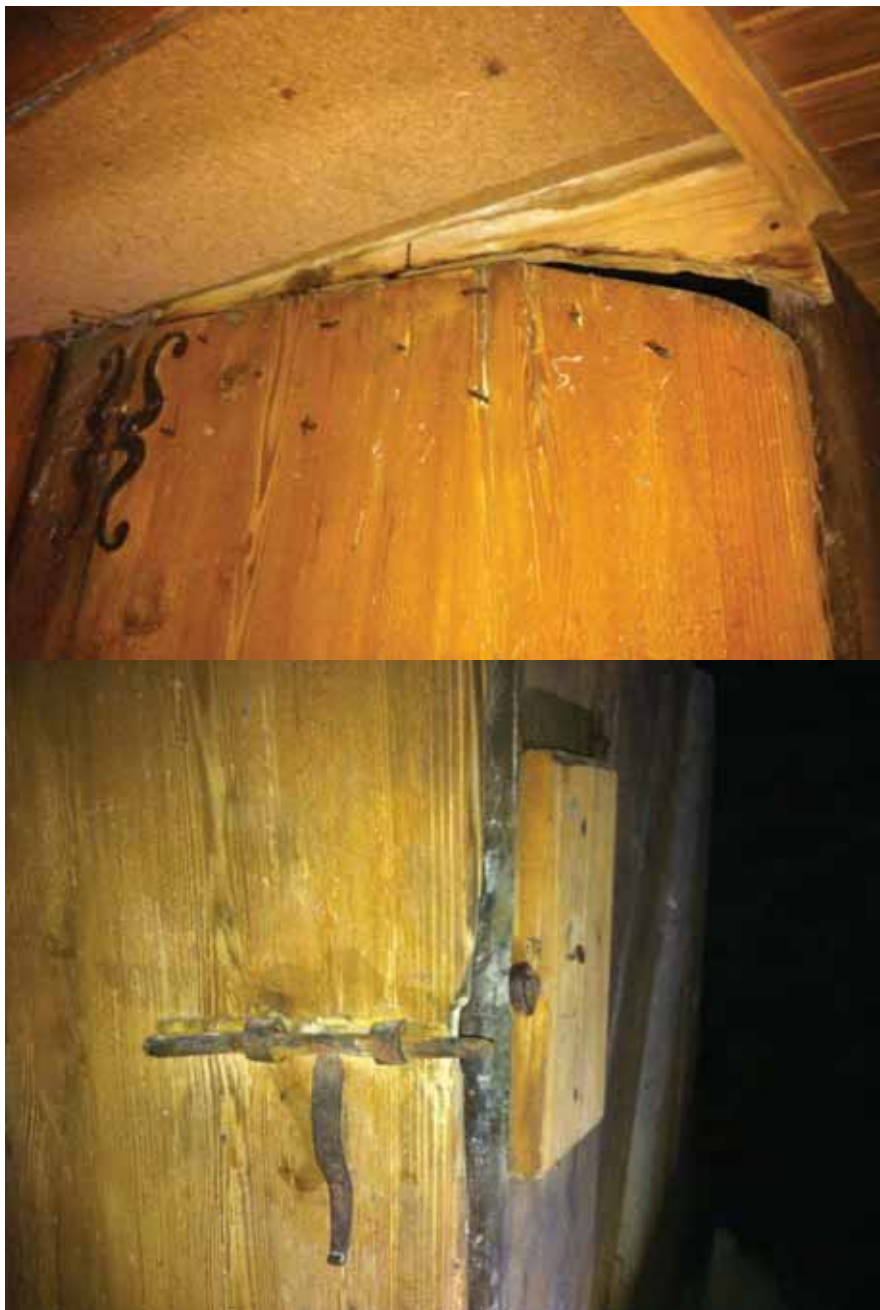
Découpe de la porte et reprise du système de fermeture

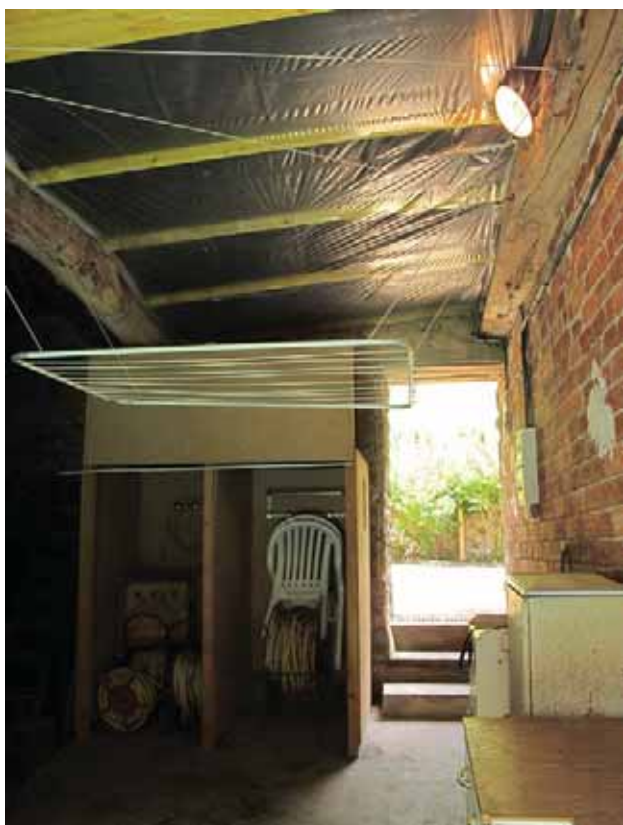
Bâche en-dessous pour dissuader les individus de s'installer au-dessous du "local piscine"
